**Renowacja**  
Katedry Opolskiej

# Historia zapisana w murach

Świadek wielokulturowości regionu opolskiego.  
Renowacja i konserwacja katedry  
pw. Podwyższenia Krzyża Świętego w Opolu

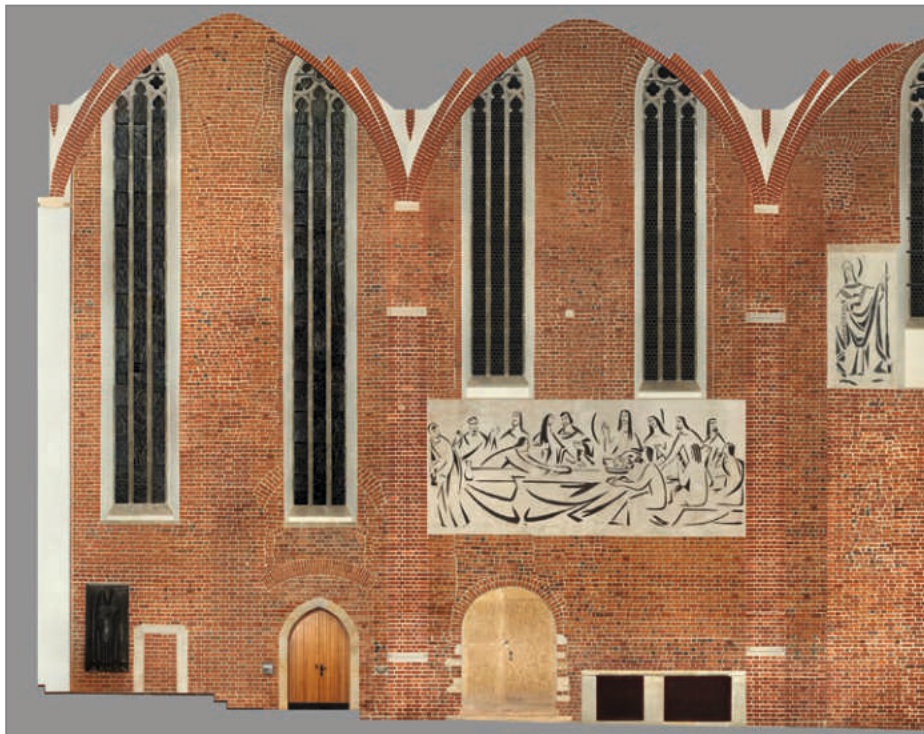
Ilustracja 15. Ściany nawy południowej z filarami międzynawowymi pokryte tynkami z lat 60. XX w., stan przed konserwacją.  
Fot. A. Nowak, 2017

Najważniejszym i najtrudniejszym zadaniem konserwatorskim było całkowite usunięcie tynków z lat 60. XX w. pokrywających ściany naw bocznych i profilowane filary międzynawowe. Niezależnie od aspektów stylowych i estetycznych, usunięcie tynków miało istotne znaczenie, pozwalające na precyzyjniejsze określenie chronologii budowy i wtórnych przekształceń świątyni. Szczególne znaczenie miało określenie zasięgu występowania ceglanych wątków wendyjskich z pierwotnej, późnoromańskiej budowli w zachodniej części obiektu i w partii chóru muzycznego.

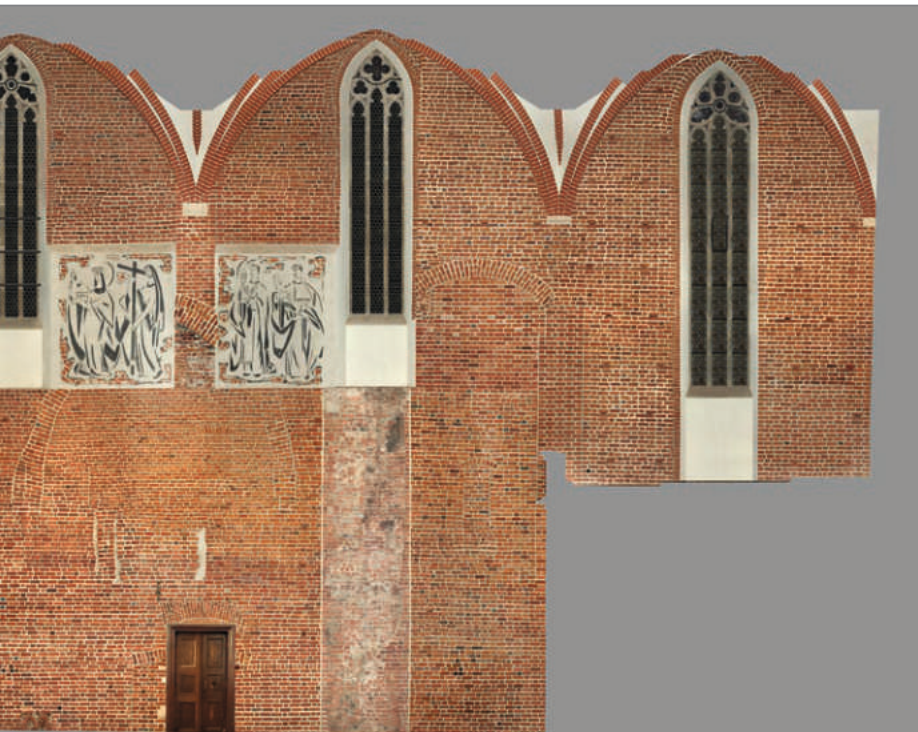
Ilustracja 16. Ortofotoplan ściany nawy południowej z rejestrem stanu po konserwacji.  
Fot. J. Haliński, 2019

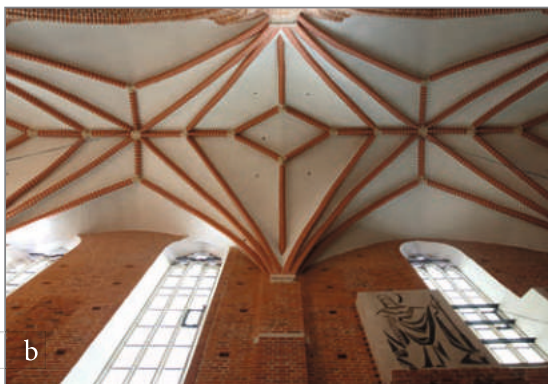
Ilustracja 17. a, b. Sklepienie nawy południowej: (a) stan przed konserwacją; (b) stan po konserwacji.  
*Fot. A. Nowak, 2017, 2019*

Z powierzchni sklepień należało usunąć grube nawarstwienia przemalowań wykonane różnego rodzaju farbami oraz efekty wątpliwych napraw płaszczyzn wysklepek i profilowanych żeber sklepiennych, polegających na miejscowych przetarciach ich powierzchni cienkowarstwową zaprawą cementową. W przypadku później tynkowanych ceglanych żeber sklepień zachodziła poważna obawa, że usunięcie cementowych tynków z ceglanych profili mogłoby uszkodzić delikatne i wyjątkowo cienkie kształtki ceramiczne. Dlatego na żebrach zachowano obecne nawarstwienia tynku.

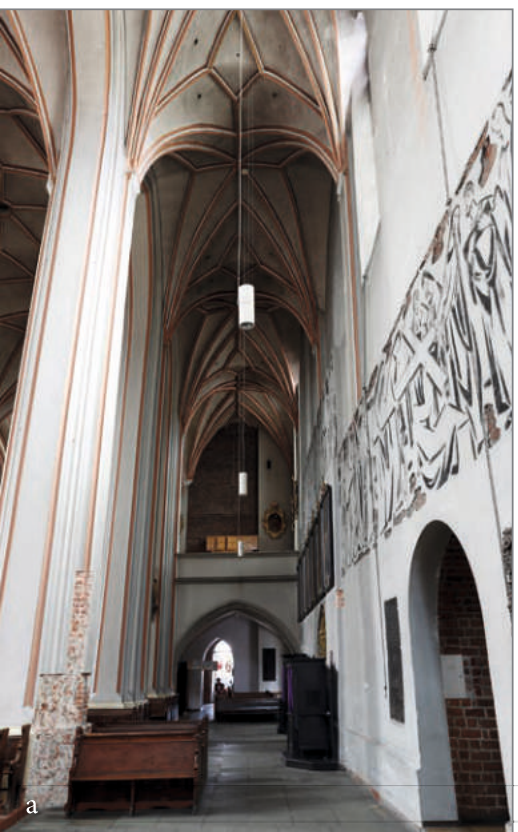
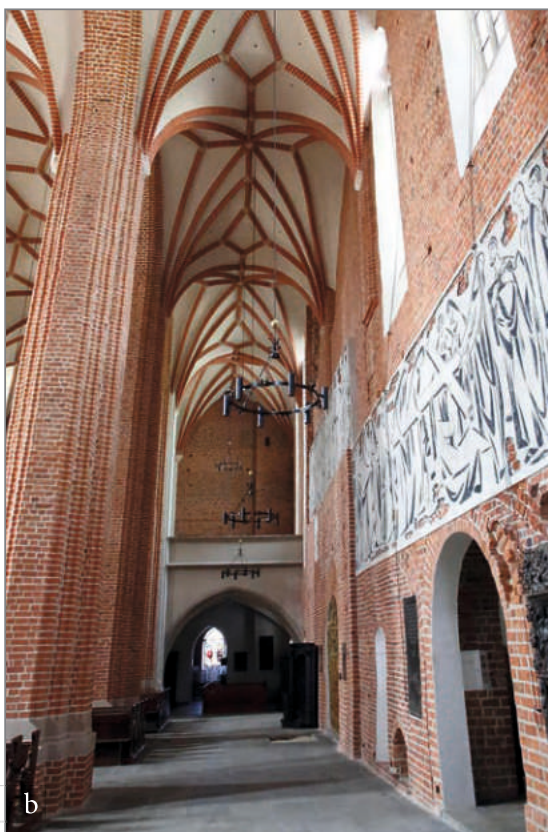
Ilustracja 18. a, b. Nawapółnocna: (a) stan przed konserwacją; (b) stan po konserwacji.  
*Fot. A. Nowak, 2017, 2018*

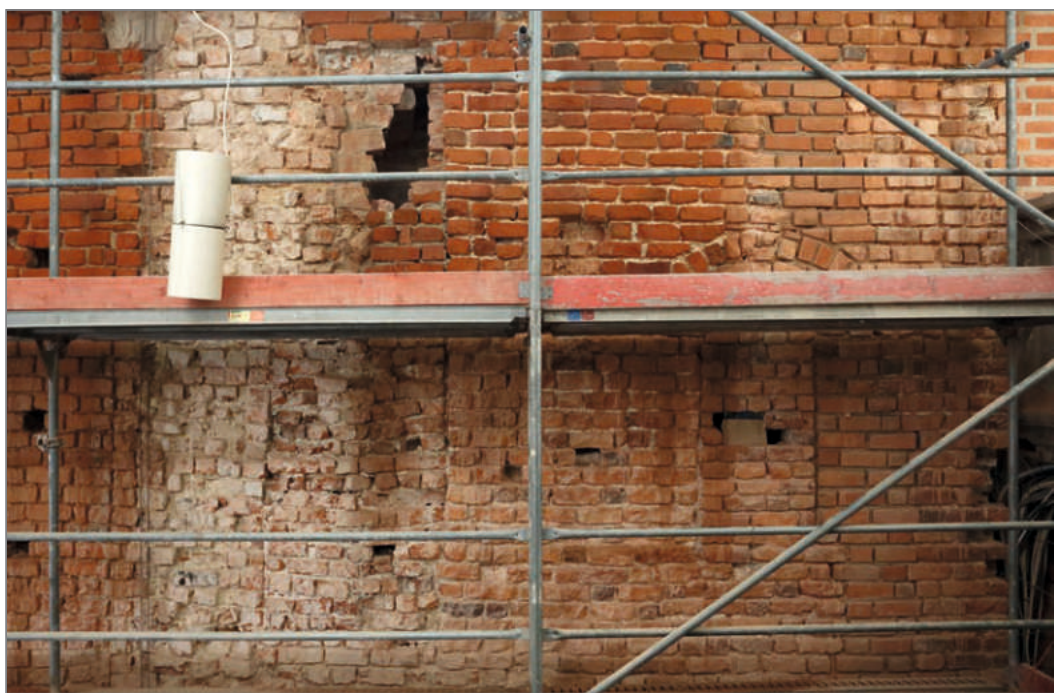
Ilustracja 19. Ściana nawy południowej z widocznymi miejscami odkryć klatek schodowych, nieregularnym przemurowaniem biegu okrągłej klatki po stronie lewej i zamurowanym okienkiem prowadzącym do pomieszczeń nad zakrystiami po stronie prawej. Fot. A. Nowak, 2019

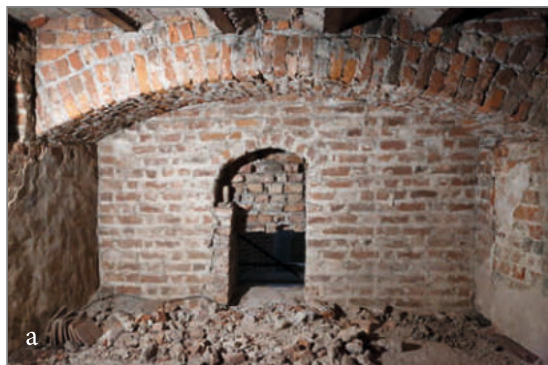
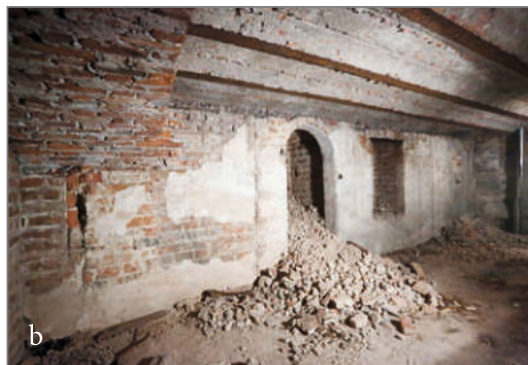
Ilustracja 21 a, b. Odkryte pomieszczenia nad małą zakrystią: (a) ściana południowa z widocznym małym okienkiem „wejściowym”; (b) ściana wschodnia z zagruzowanym przejściem do przestrzeni strychowej nad dużą zakrystią. Fot. A. Nowak, 2019

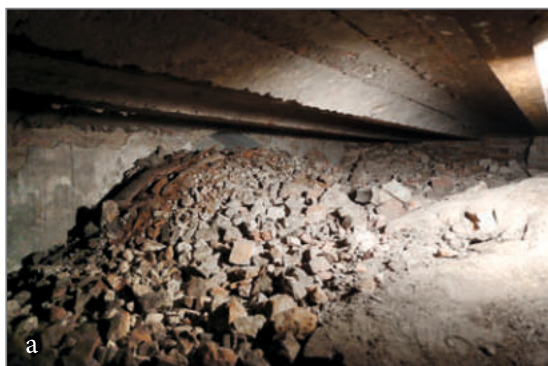
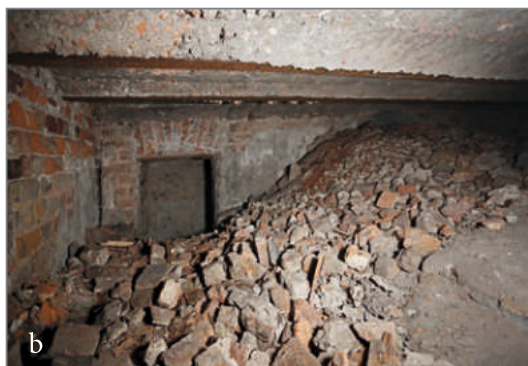
Ilustracja 22 a, b. Odkryta przestrzeń strychowa nad dużą zakrystią, ściana zachodnia: (a) zagruzowane wejście na strych; (b) przysłonięte gruzem wejście do klatki schodowej biegnącej w grubości muru między zakrystiami. Fot. A. Nowak, 2019

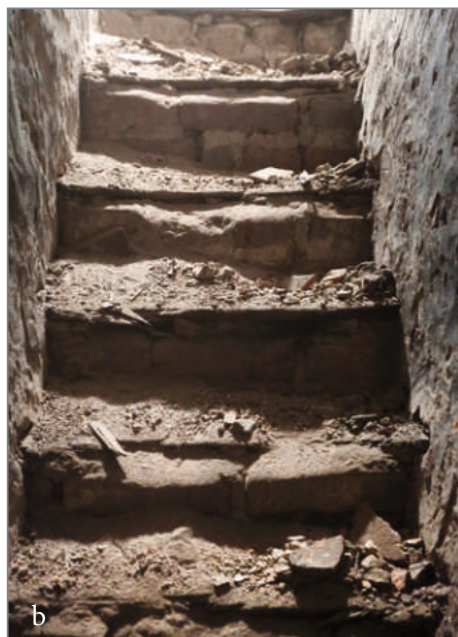
Ilustracja 23 a, b. Odkryta klatka schodowa biegnąca w grubości muru między małą i dużą zakrytą: (a) widok w dół klatki; (b) ceglane schody z drewnianymi stopnicami; Fot. A. Nowak, 2019

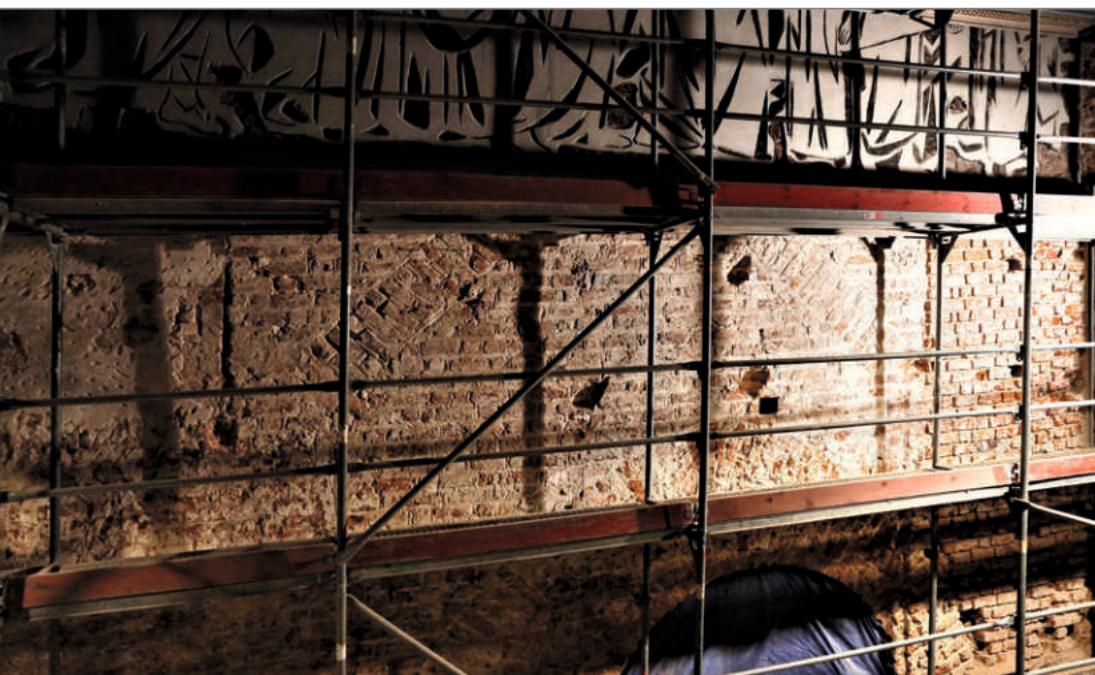
Ilustracja 24. Nawapółnocna w trakcie prac konserwatorskich. Odsłonięty ceglany wążek ściany po usunięciu cementowych tynków z wyraźnie widocznymi śladami historycznych przekształceń świątyni. Fot. A. Nowak, 2017

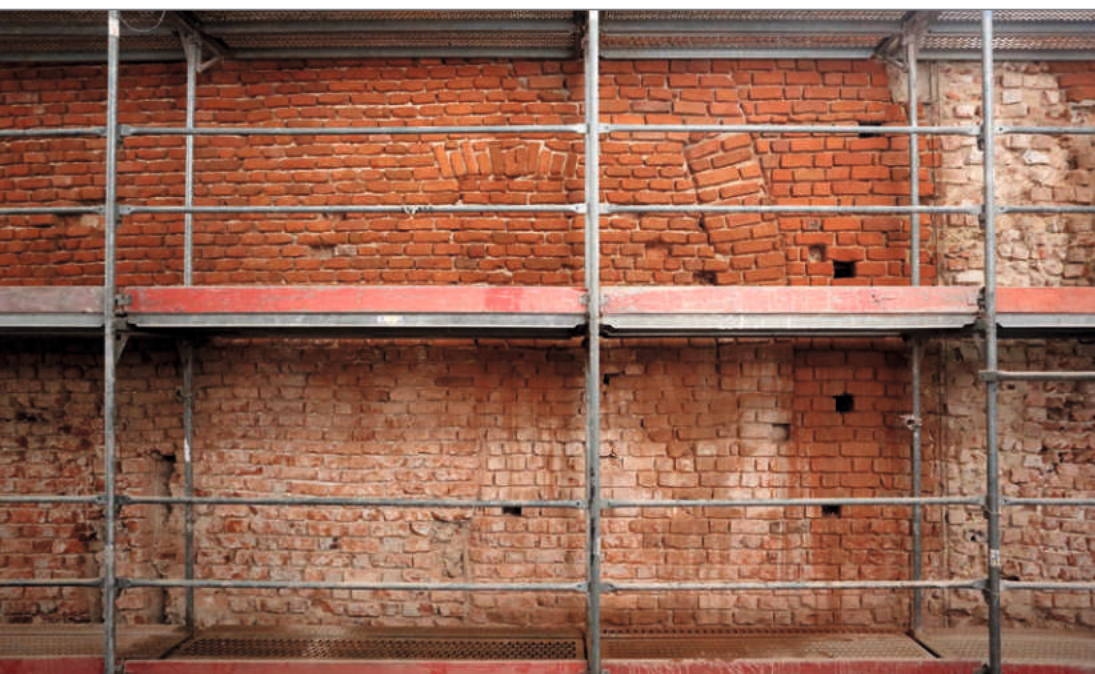
Ilustracja 25. Nawapołudniowa w trakcie prac konserwatorskich. Widoczny odsłonięty ceglany wążek ściany po usunięciu cementowych tynków w trakcie odczyszczania powierzchni cegieł. Fot. A. Nowak, 2019

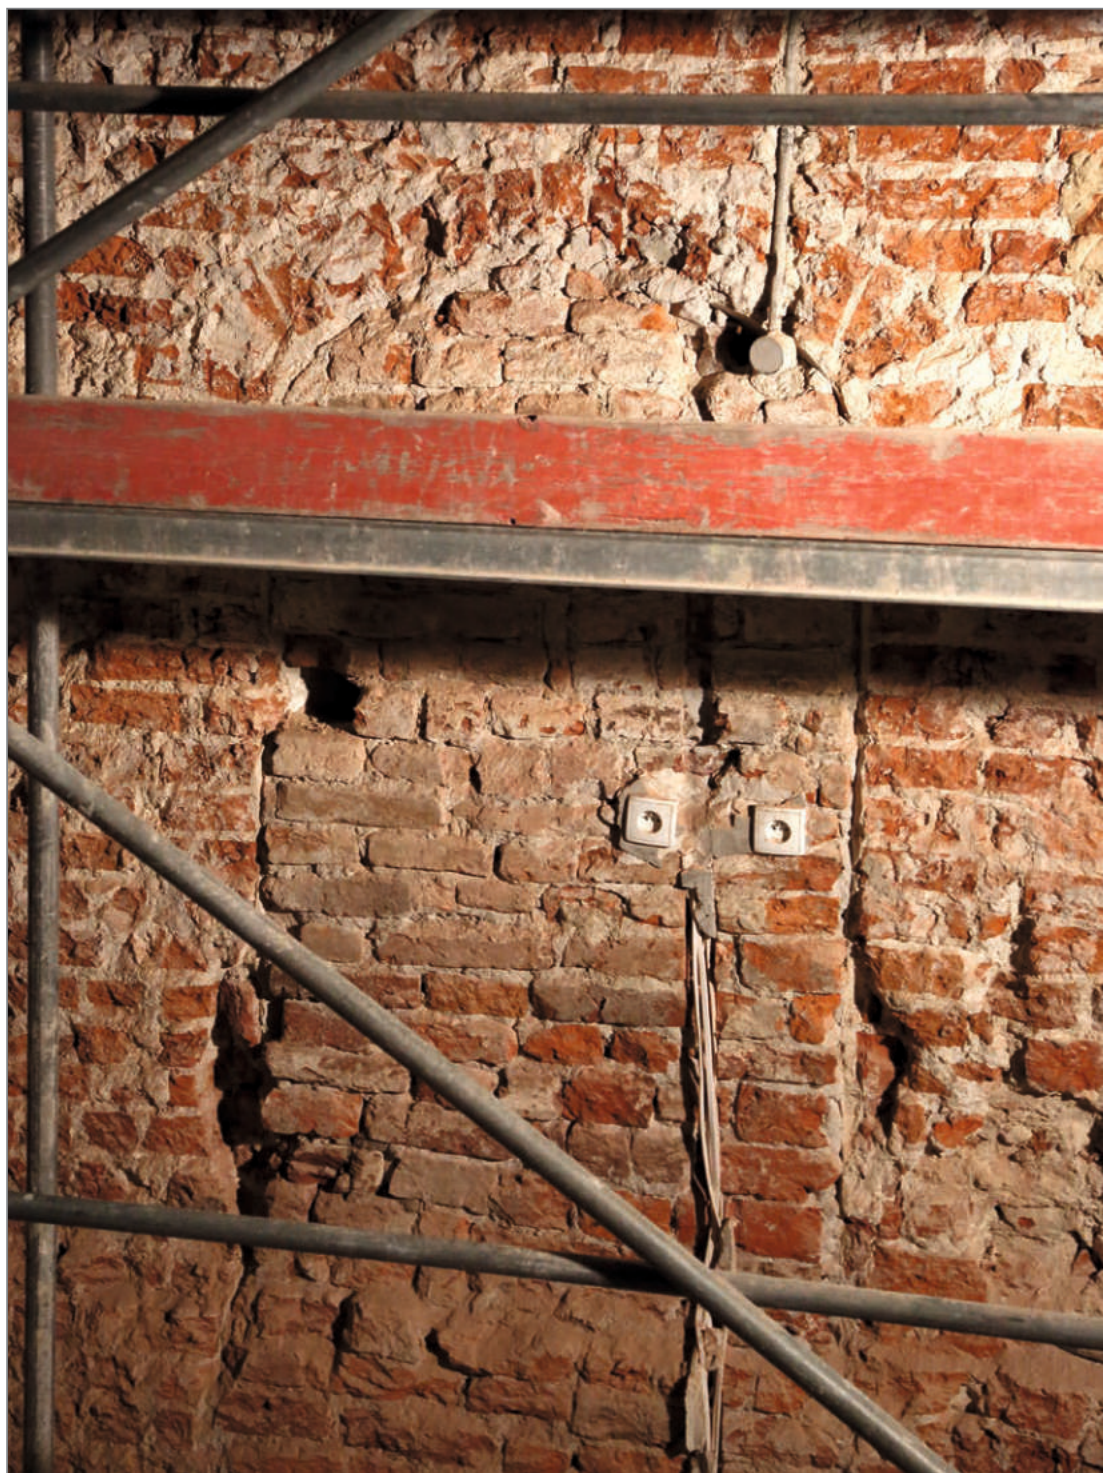
Ilustracja 26. Nawapółnocna w trakcie prac konserwatorskich. Widoczny odsłonięty ceglany wątek ściany po usunięciu cementowych tynków z odkrytym zarysem zamurowanej niszy ławeterza (?). Fot. A. Nowak, 2017

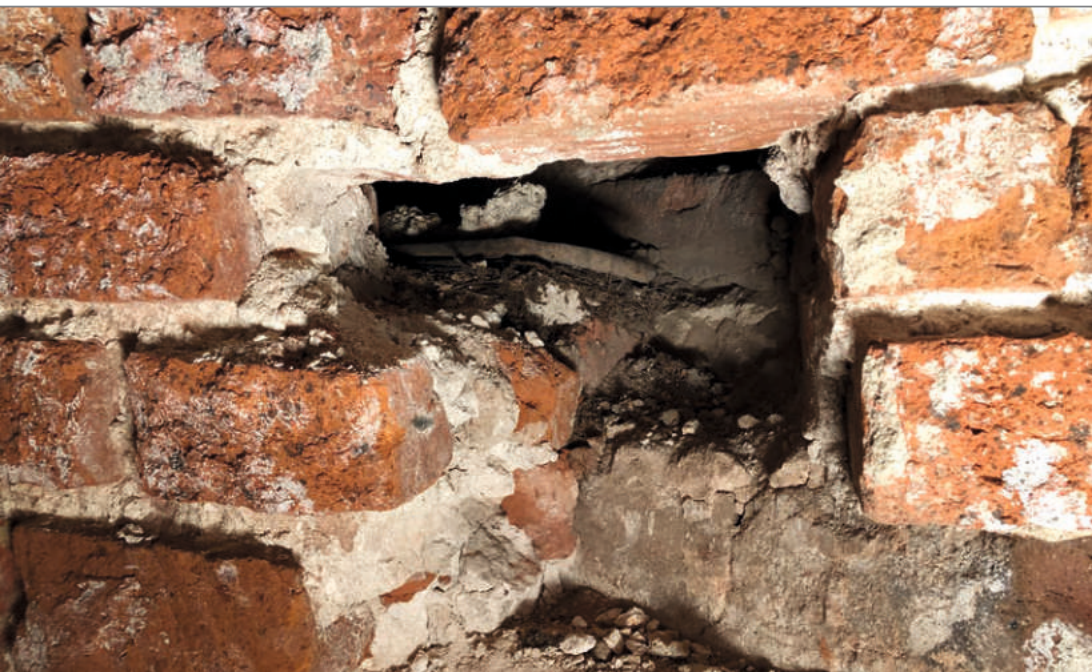
Ilustracja 27. Nawa południowa w trakcie prac konserwatorskich. Widoczny otwór odsłaniający odkryty relikwiarz wnętrza owalnej klatki schodowej. Na ceglanych schodach pozostałości ptasiego gniazda ze zwitkiem pergaminu zapisanym pismem gotyckim. Fot. M. Wawrzekiewicz. 2019

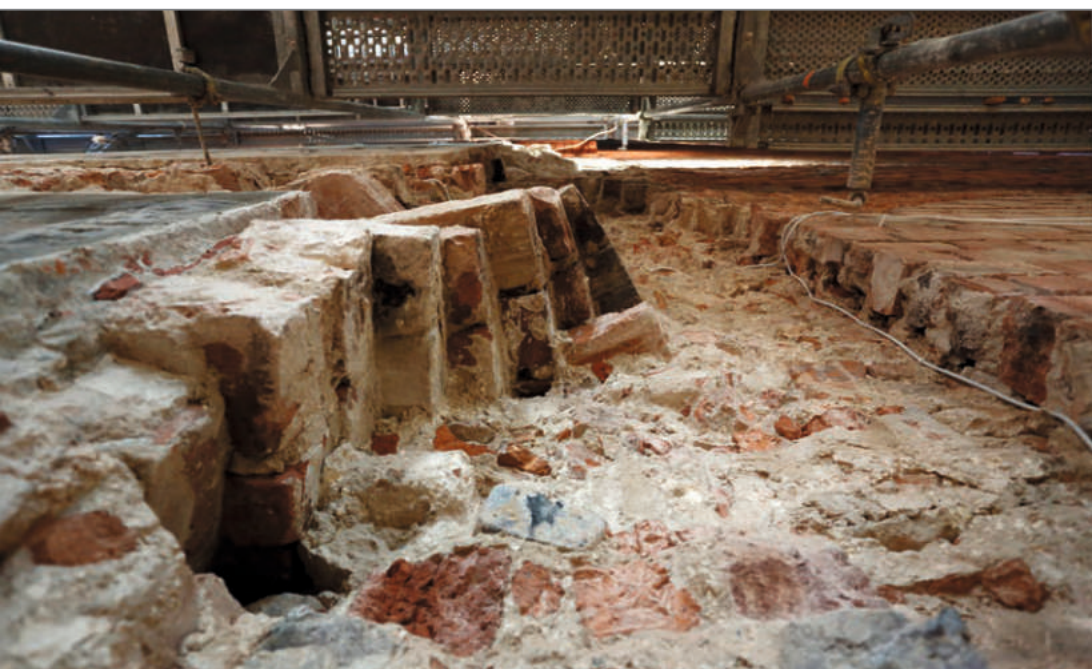
Ilustracja 28. Nawa południowa w trakcie prac konserwatorskich po usunięciu tynków. Widoczne, odkryte ceglane strzępia muru zamykające od wschodu zakrycie z okresu średniowiecza. Fot. A. Nowak, 2018

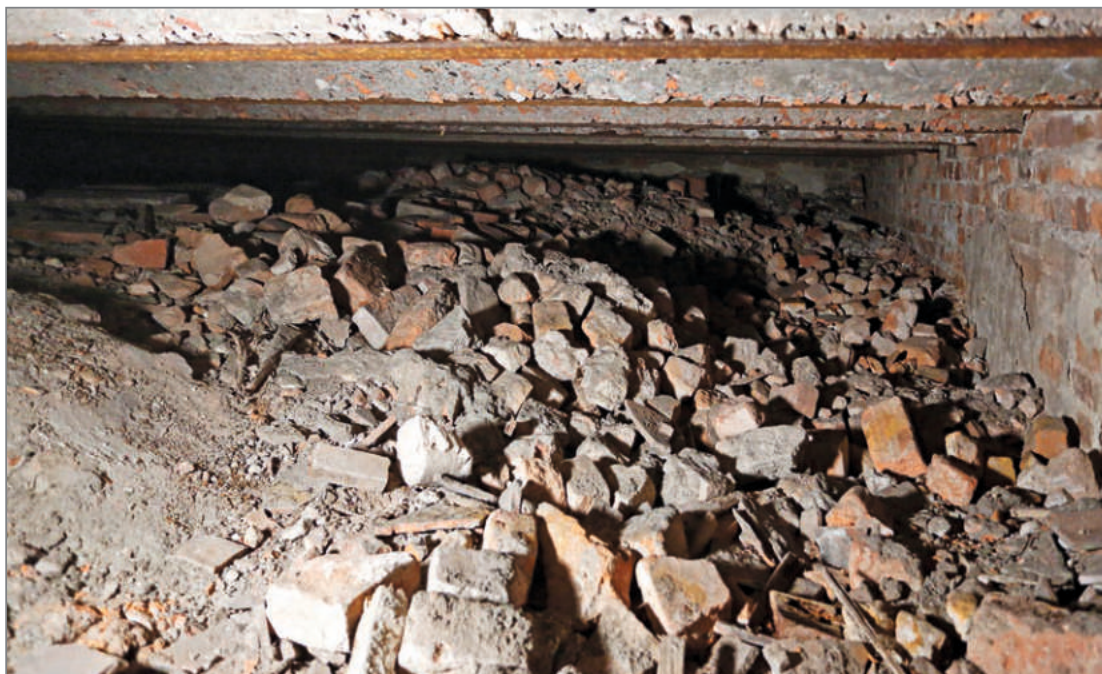
Ilustracja 29. Przestrzeń strychowa nad dużą zakrystią. Widoczne zagruzowanie pach sklepiennych cegłą, ceramicznymi dachówkami i fragmentami elementów kamiennych. Fot. A. Nowak, 2019

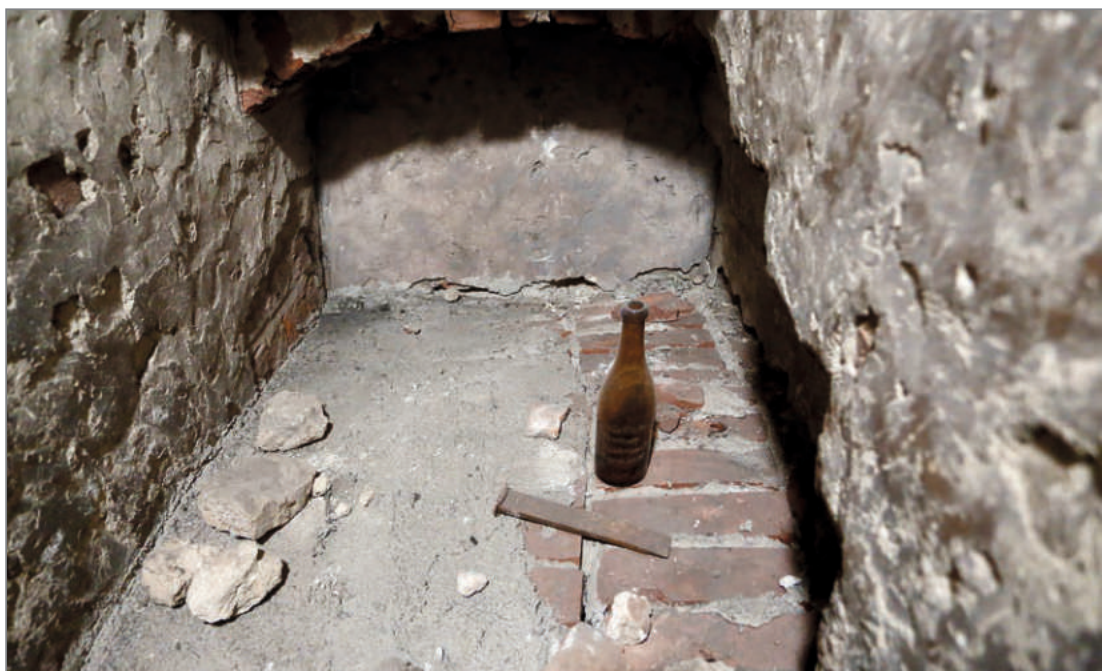
Ilustracja 30. Wnętrze klatki schodowej odkrytej w grubości muru między małą a dużą zakrystią. Na „dnie” klatki znaleziono pozostawiony stalowy przecinak i butelkę po piwie (ok. 1900r.) z browaru *Neuländer Dampfbrauerei* w Nysie. Fot. A. Nowak, 2019

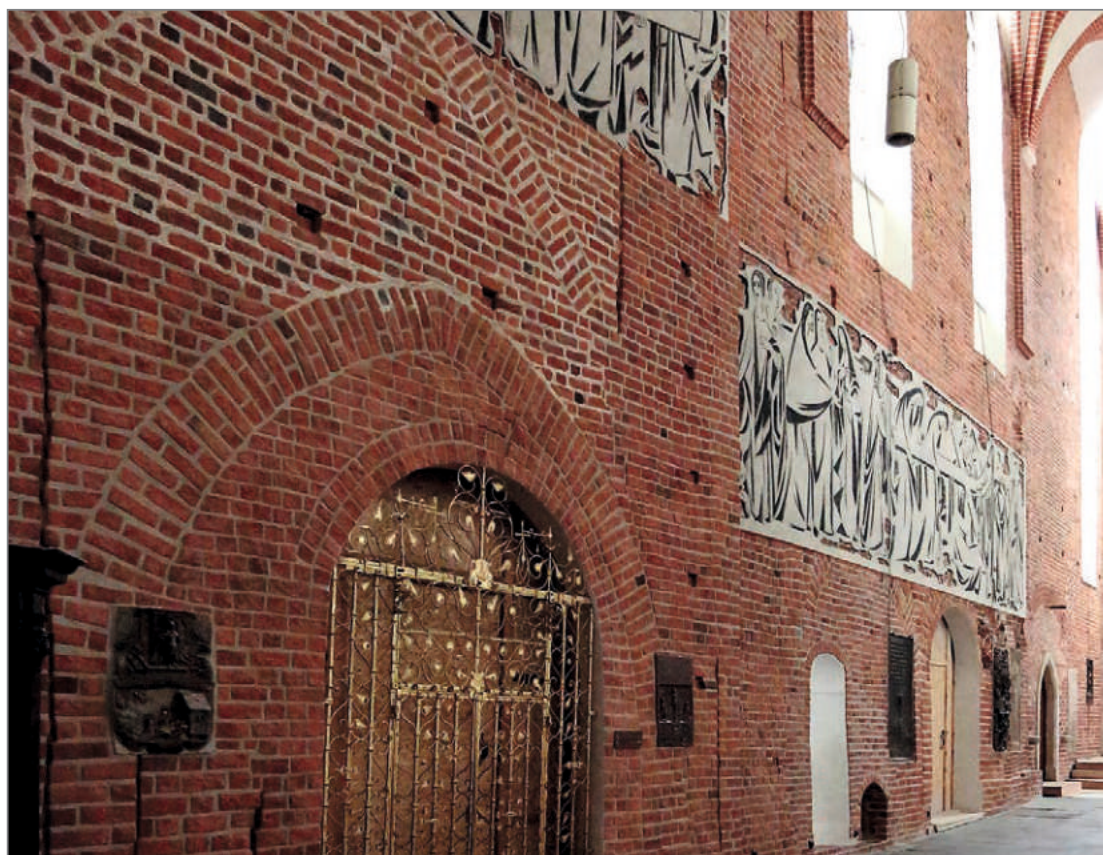
Ilustracja 34. Widok północnej ściany katedry w kierunku wschodnim. Fot. A. Nowak, 2018

Zarówno fragmenty muru północnego, jak i południowego naw bocznych kościoła, w obrębie ich pogrubienia, ujawniającego się widocznymi wewnątrz naw bocznych odsadzkami, są fragmentami świątyni najstarszej, wykorzystanymi w latach późniejszych w trakcie kolejnych faz jej rozbudowy. Były znacznie

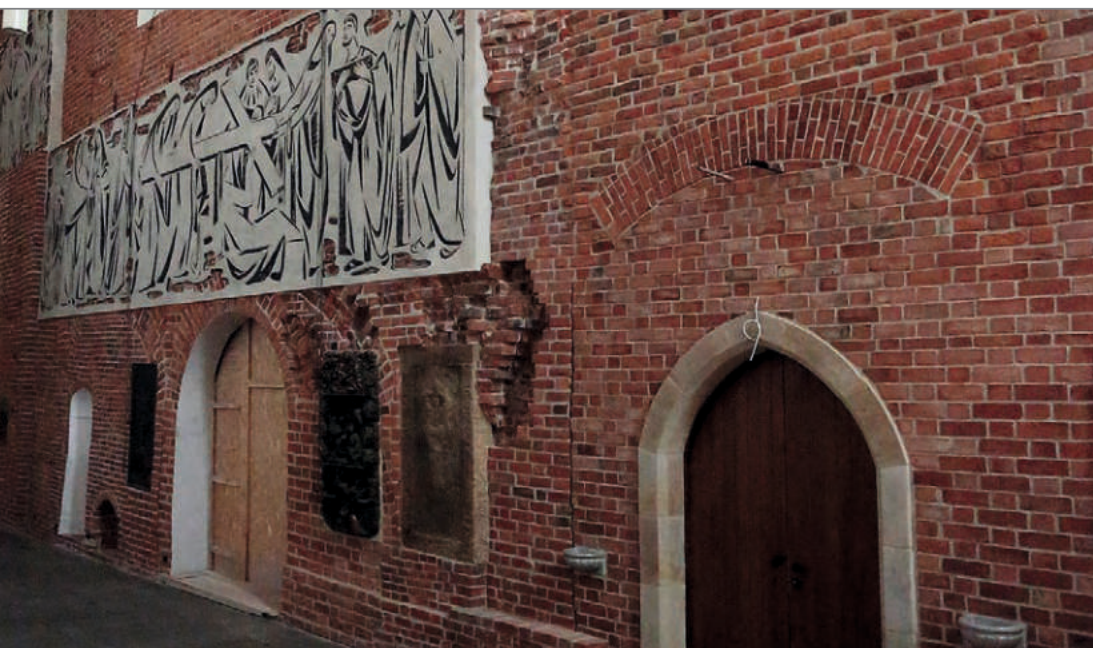
Ilustracja 35. Widok północnej ściany katedry w kierunku zachodnim. Fot. A. Nowak, 2018

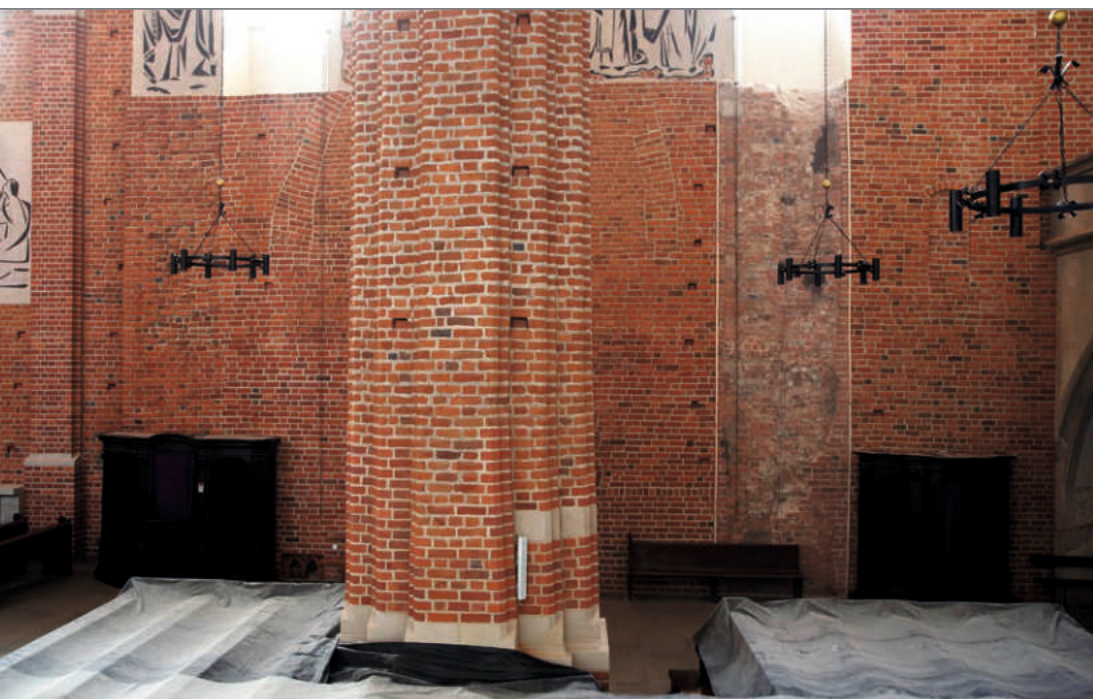
Ilustracja 36. Widok południowej ściany katedry po zakończeniu prac konserwatorskich. Fot. A. Nowak, 2019

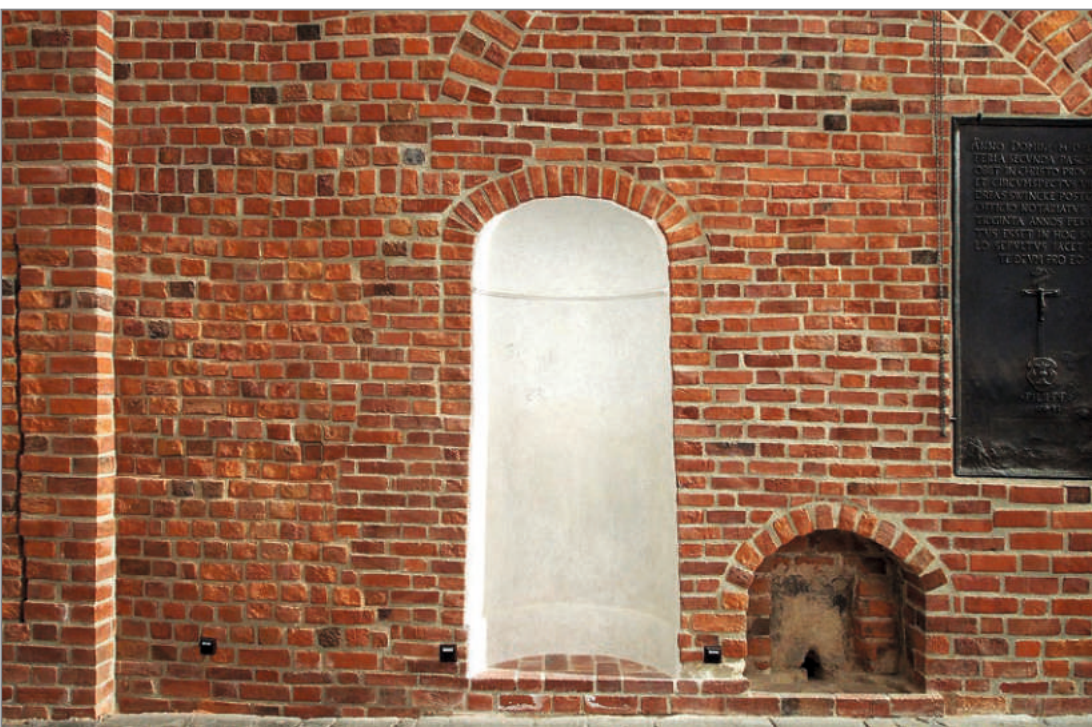
Ilustracja 37. Relikt lawaterza i odprowadzenie wody. Fot. A. Nowak, 2018

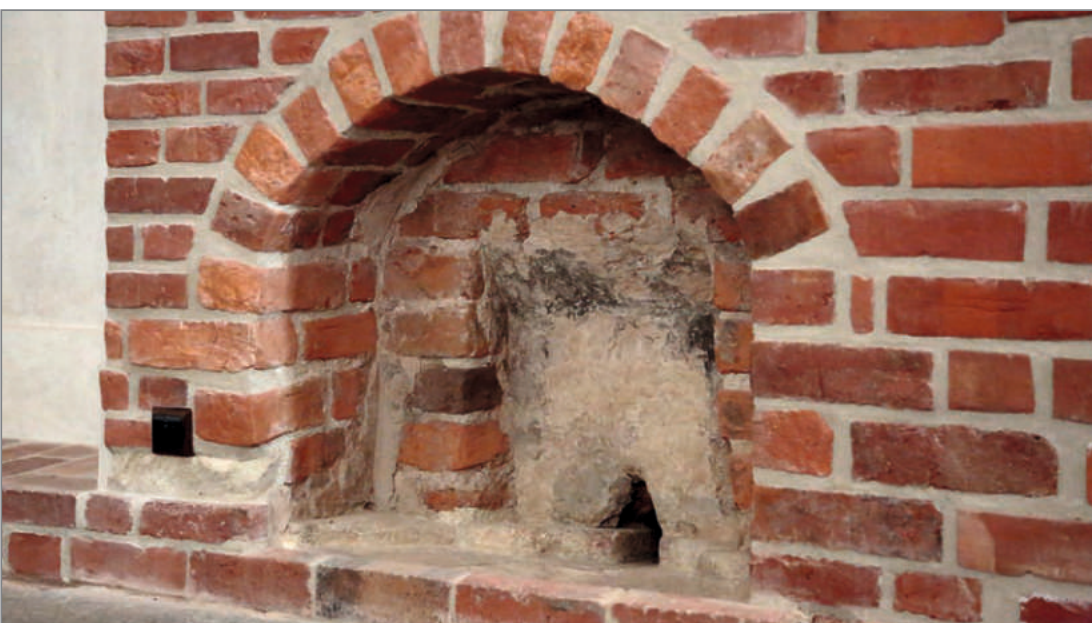
Ilustracja 38. Relikt lawaterza i odprowadzenie wody. Fot. A. Nowak, 2018

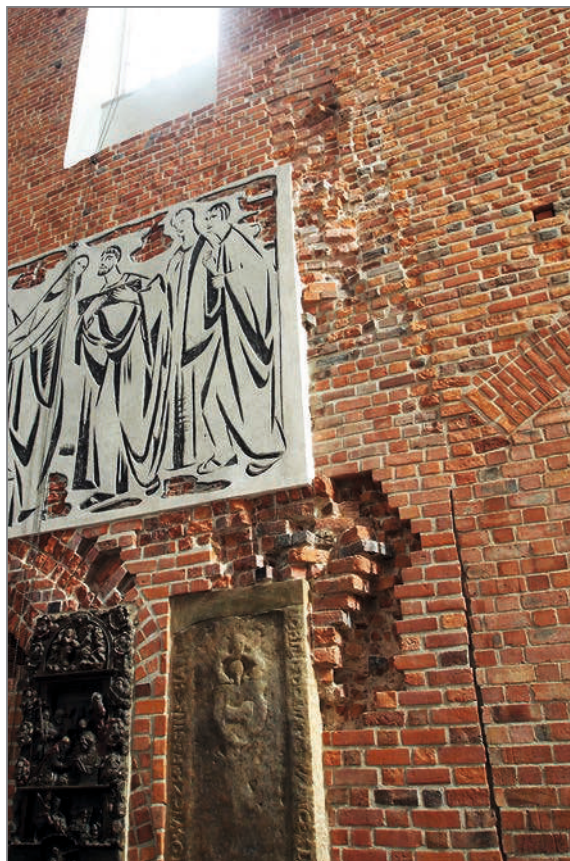
Ilustracja 39. Fragmenty murów pozbawionych wątku, interpretowane jako relikty ścian biegnących do wnętrza nawy, nawa północna. Fot. A. Nowak, 2018

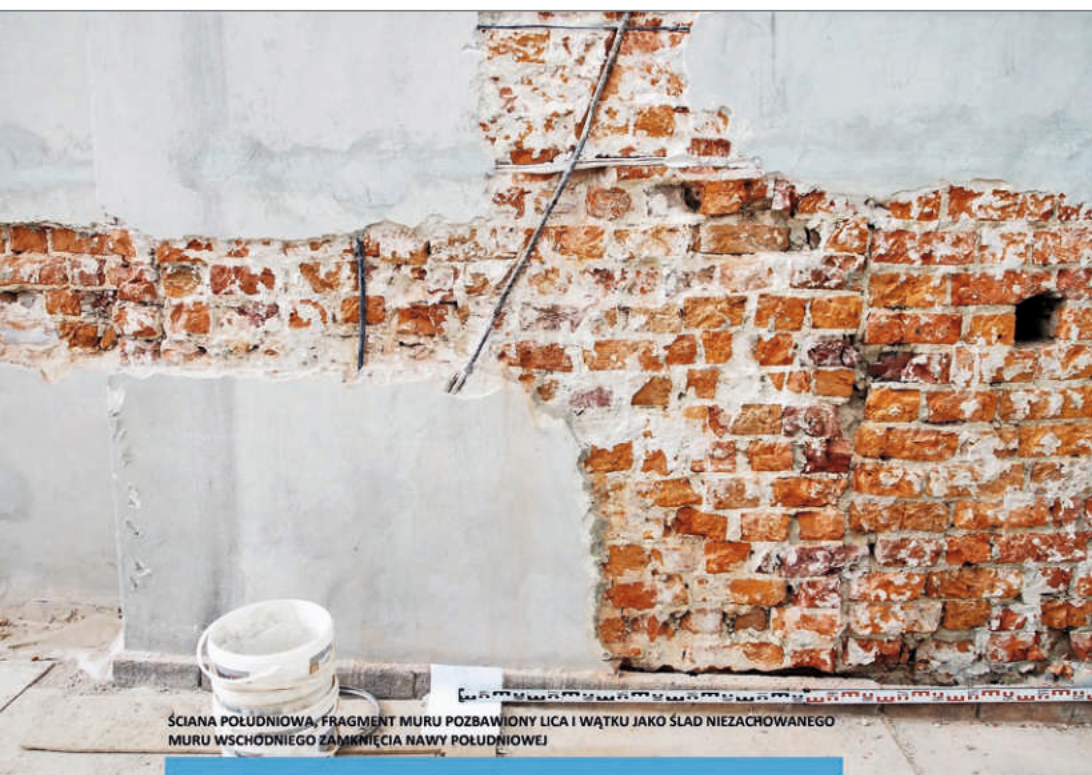
Ilustracja 40. Fragmenty murów pozbawionych wątku, interpretowane jako relikty ścian biegnących do wnętrza nawy, nawa południowa. Fot. P. Filipowicz, 2019

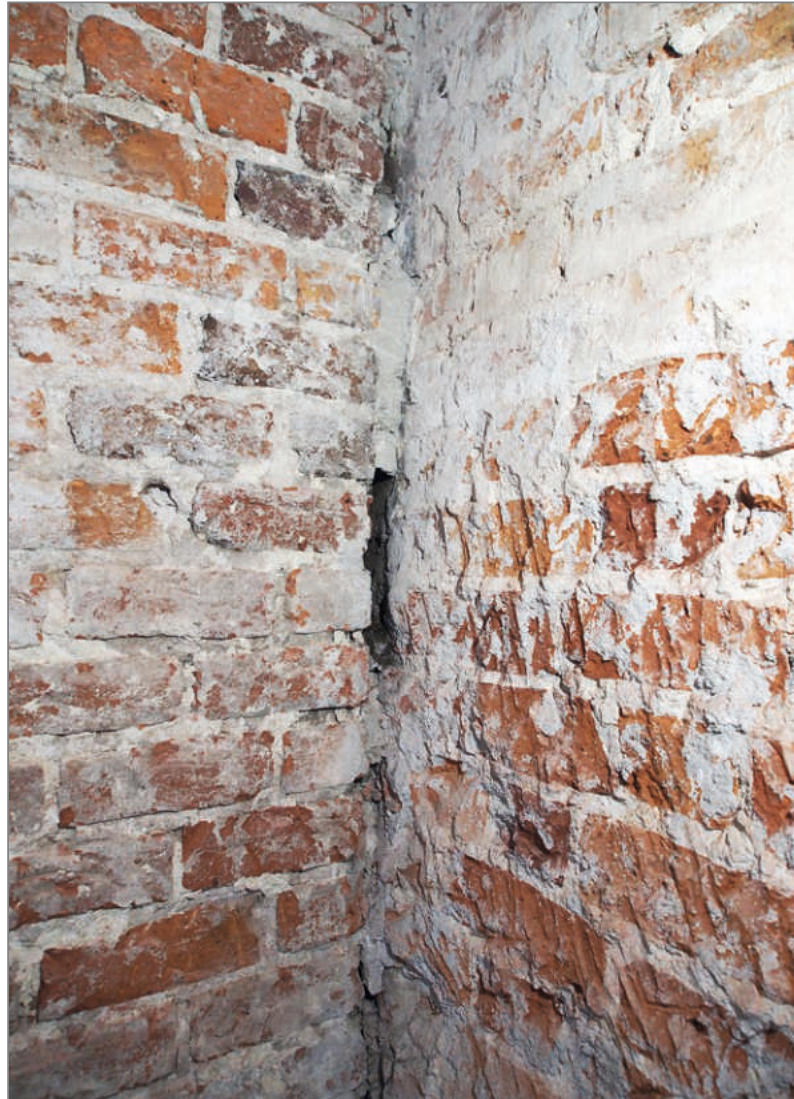
Ilustracja 41. Rozwarstwienie narożnika północno-zachodniego kościoła widoczne nad poziomem empy.

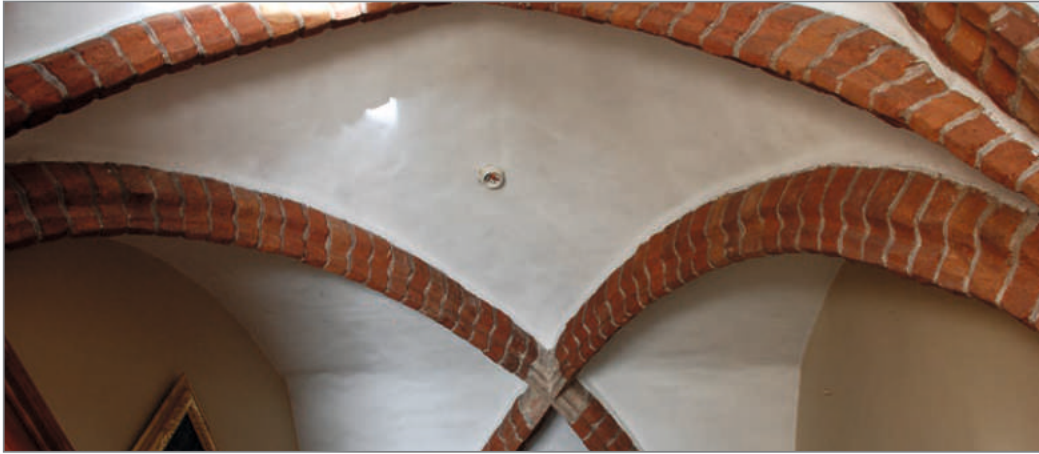
Ilustracja 42. Fragment sklepienia nad małą zakrystią, widok w kierunku północnym. Fot. A. Nowak, 2018

Najistotniejszymi wynikami badań przeprowadzonych w obrębie ściany południowej, poza wcześniej wspomnianymi reliktyw murów biegnących dawniej w kierunku wnętrza kościoła, jest wczesne zamurowanie (ok. 1365 r.  $[\pm 31]$ ) od północy tzw. „małej zakrystii”. Jej asymetryczna polasklepienna (żebra pola północnego nie spływają do narożnika pomieszczenia, a wyznaczają jego pierwotną kontynuację na północ) wskazują, że pomieszczenie to skrócono (w połowie XIV w.) zapewne w celu rozbudowy nawy w kierunku zachodnim. Takiemu samemu zabiegowi poddano odkrytą w trakcie badań owalną klatkę schodową, której część rozpoznano w narożniku południowo-zachodnim kościoła pierwotnego. Schody te mogły prowadzić na nieistniejącą, najstarszą emporę zachodnią lub do pomieszczenia znajdującego się nad „małą zakrystią”. Relikty klatki schodowej ujawniono we wglębnach odkrywkach zamurowania schodów (wykonanych z udziałem firmy konserwatorskiej). Udało się w nich odnaleźć kilka ceglanych, zabiegowych stopni opartych na zachowanym fragmencie również ceglanego górnienia oraz na ścianie zewnętrznej klatki z zachowanym fragmentem opracowanego i dobrze zachowanego górnienia. Nieco powyżej odsłonięto fragmenty przesklepienia biegu schodów.

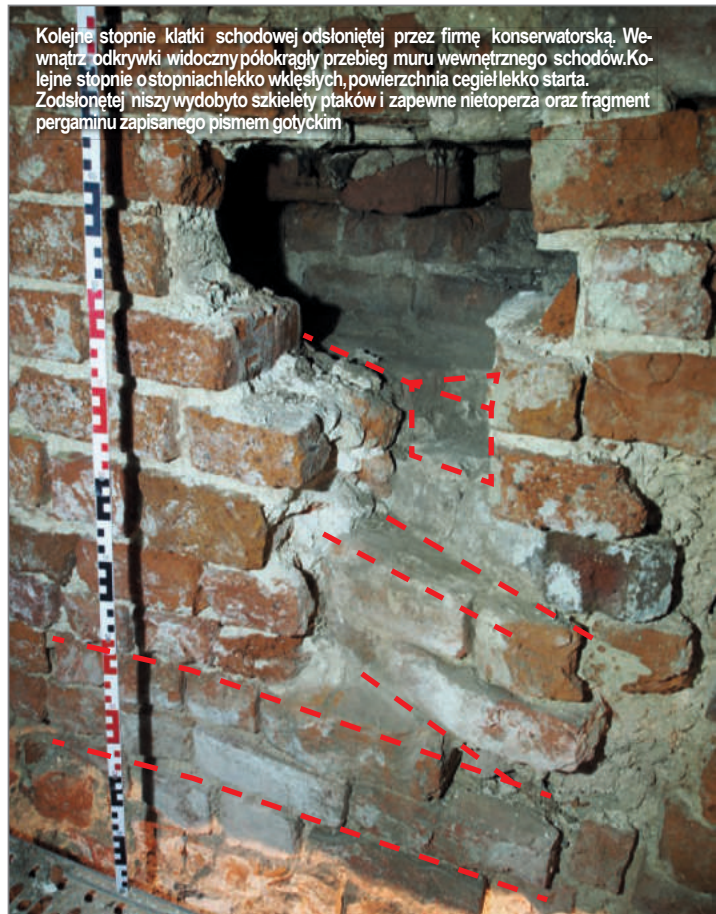
Kolejne stopnie klatki schodowej odsłoniętej przez firmę konserwatorską. Wewnątrz odkrywkę widoczny półokrągły przebieg muru wewnętrznego schodów. Kolejne stopnie ostopniach lekko wklęsłych, powierzchnia cegieł lekko starta. Z odsłoniętej niszy wydobyto szkielety ptaków i zapewne nietoperza oraz fragment pergaminu zapisanego pismem gotyckim

Ilustracja 43. Stopnie owalnej klatki schodowej. Fot. P. Filipowicz, 2019

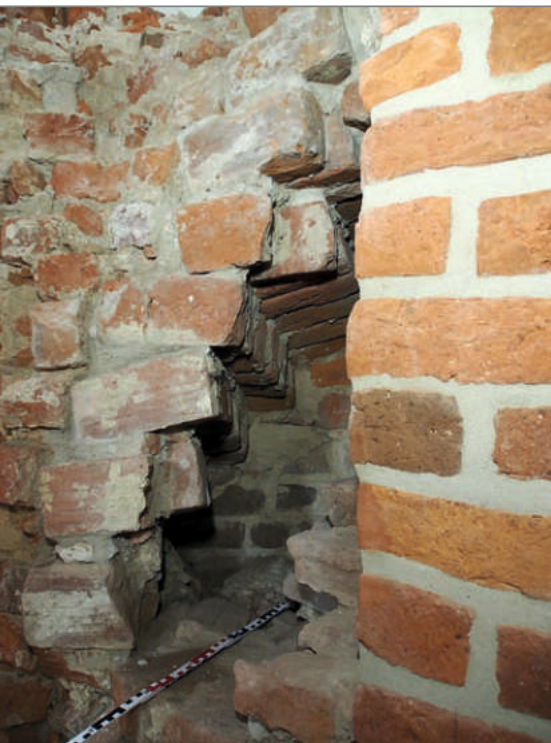
Ilustracja 44. Odkryte przesklepienie  
owalnej klatki schodowej.  
*Fot. P. Filipowicz, 2019*

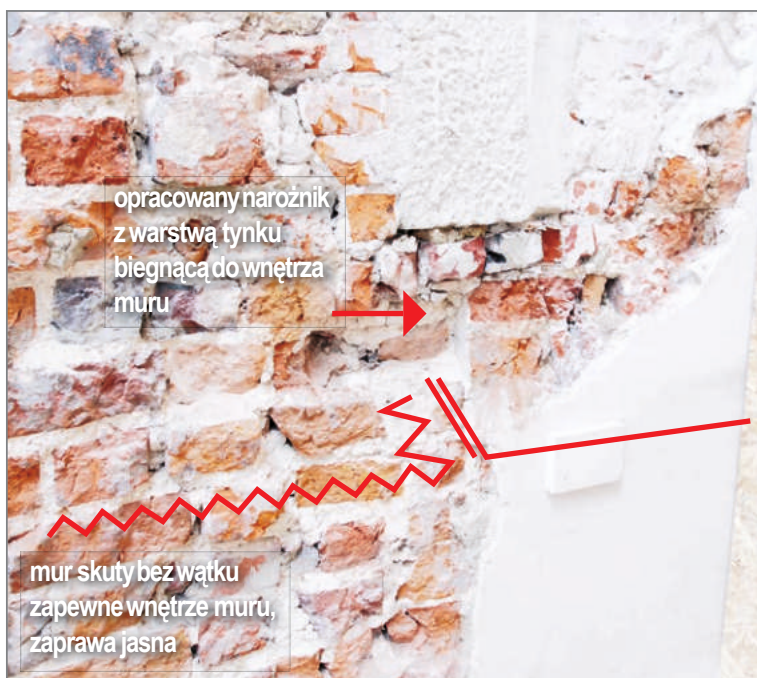
Ilustracja 45. Rozwarstwienie muru  
poniżej empory,  
widoczny fragment  
ściany z zachowaną  
jej powierzchnią  
zewnątrzną.  
*Fot. P. Filipowicz, 2019*

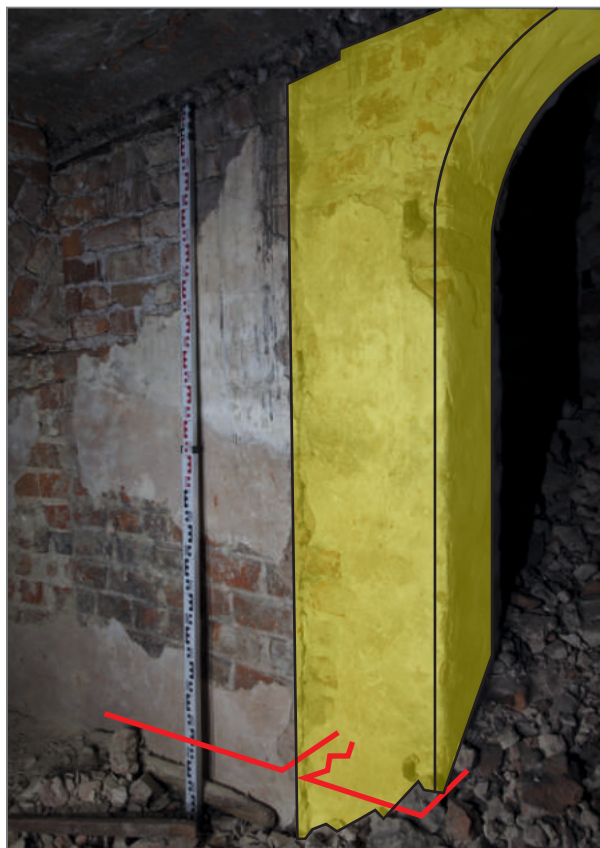
Ilustracja 46. Pomieszczenie nad małą zakrystią, narożnik północno-wschodni, zachowana przypora południowa. Fot. P. Filipowicz, 2019

Ważnego odkrycia dokonano w trakcie eksploracji pomieszczenia znajdującego się nad „małą zakrystią”. Poza zamurowanym reliktem wyjścia z ww. schodów rozpoznano tu dobrze zachowany fragment przypory południowej, która należy niewątpliwie do najstarszej rozpoznanej fazy funkcjonowania kościoła. Jej lokalizacja nie odpowiada dzisiejszemu podziałowi przęseł, zbieżna jest natomiast z analogicznym reliktem po przeciwnej stronie, na zewnątrz kościoła, nieco na wschód od portalu północnego. Powierzchnia tego fragmentu muru jest pokryta warstwą cegieł pochodzących z remontu kościoła prowadzonego na przełomie XIX i XX w. i jego pełniejsza obserwacja nie jest możliwa do przeprowadzenia. Pomieszczenie posiada dobrze zachowaną ceglana posadzkę, było połączone przejściem z pomieszczeniem znajdującym się niegdyś nad główną zakrystią. Zachowane otwory drzwiowe pomiędzy nimi pozwoliły na ustalenie pierwotnego poziomu użytkowego obu pomieszczeń. Stwierdzono kolizję przestrzenną pomiędzy istniejącym sklepieniem nad zakrystią główną

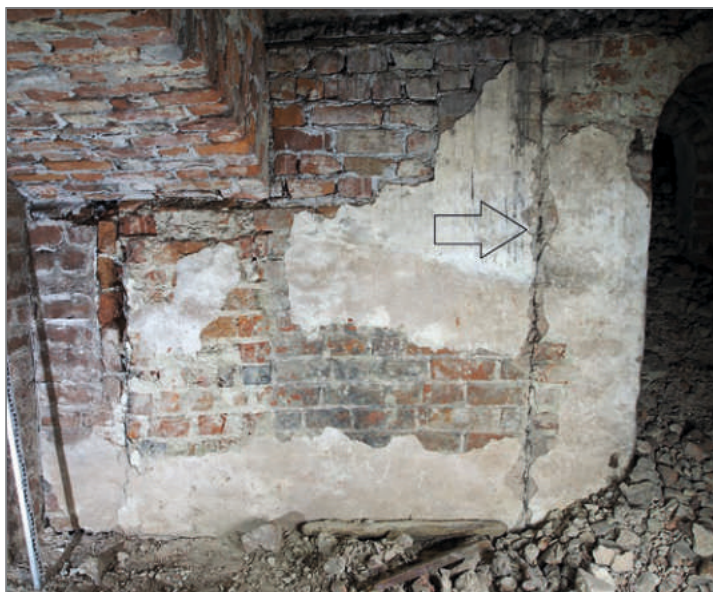
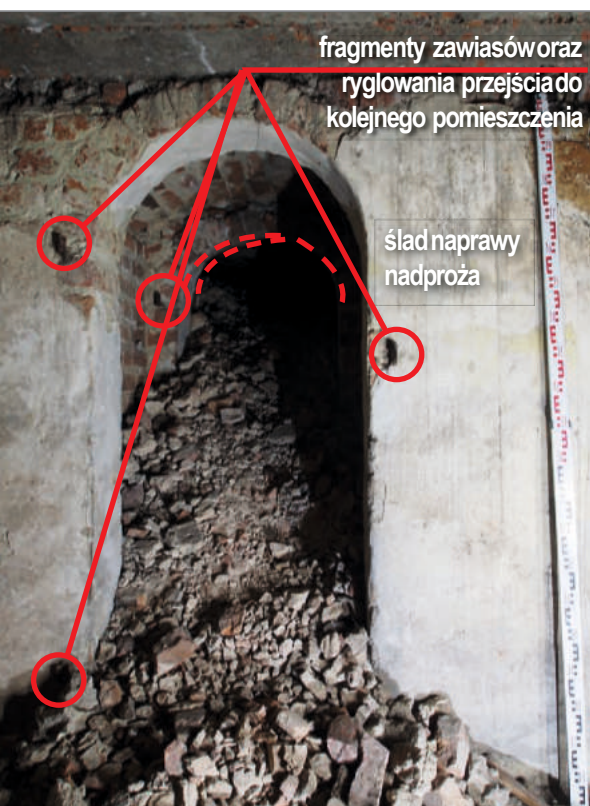
Ilustracja 47.  
Pomieszczenie nad  
małą zakrystią,  
narożnik północ-  
no-wschodni,  
zachowanaprzipora  
południowa.  
*Fot. P. Filipowicz, 2019*

Ilustracja 48. Jedno z dwóch przejść pomiędzy  
pomieszczeniami nad zakrystiami południowymi.  
*Fot. P. Filipowicz, 2019*

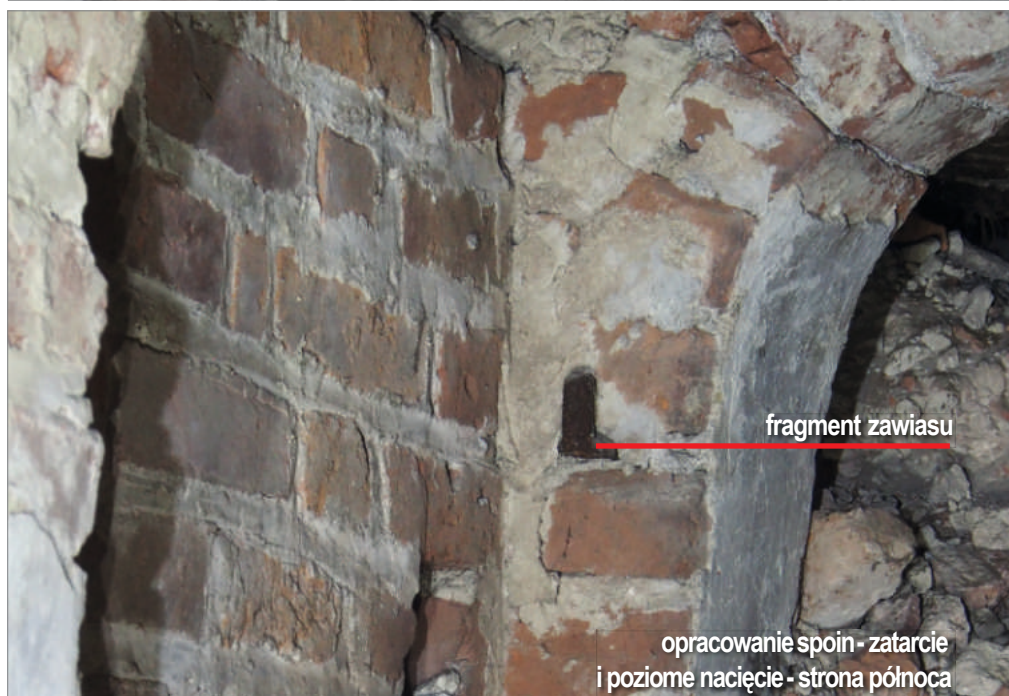
Ilustracja 49. Jedno z dwóch przejść pomiędzy pomieszczeniami nad zakrystiami południowymi.  
Fot. P. Filipowicz, 2019
