**Renowacja**  
Katedry Opolskiej

# Historia zapisana w murach

Świadek wielokulturowości regionu opolskiego.  
Renowacja i konserwacja katedry  
pw. Podwyższenia Krzyża Świętego w Opolu

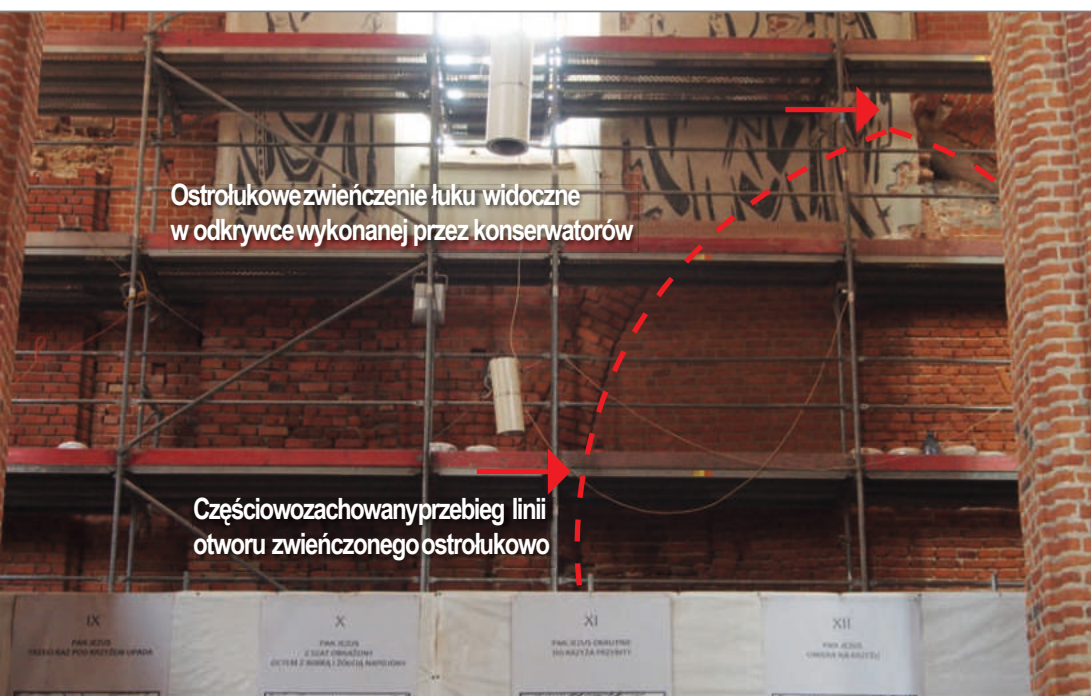
Ilustracja 50. Fragment zamurowanej arkady zwieńczonej ostrołukowo pomiędzy помещением nad główną zakrystią i nawą południową. Fot. P. Filipowicz, 2019

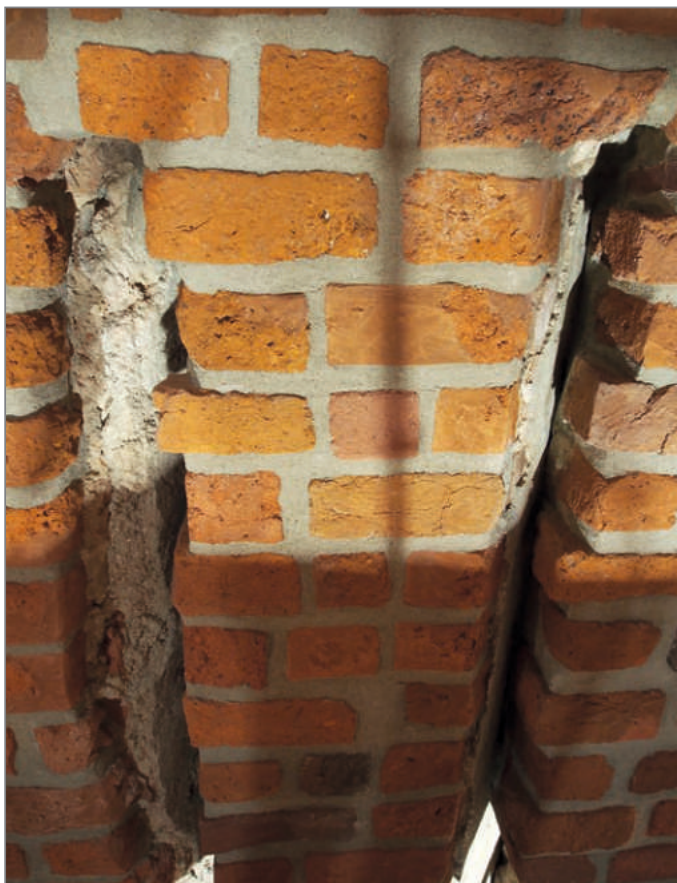
Ilustracja 51. Fragment zamurowanego, zwężanego otworu okiennego na linii podziału przęsła kościoła, glif wschodni.  
*Fot. A. Nowak, 2019*

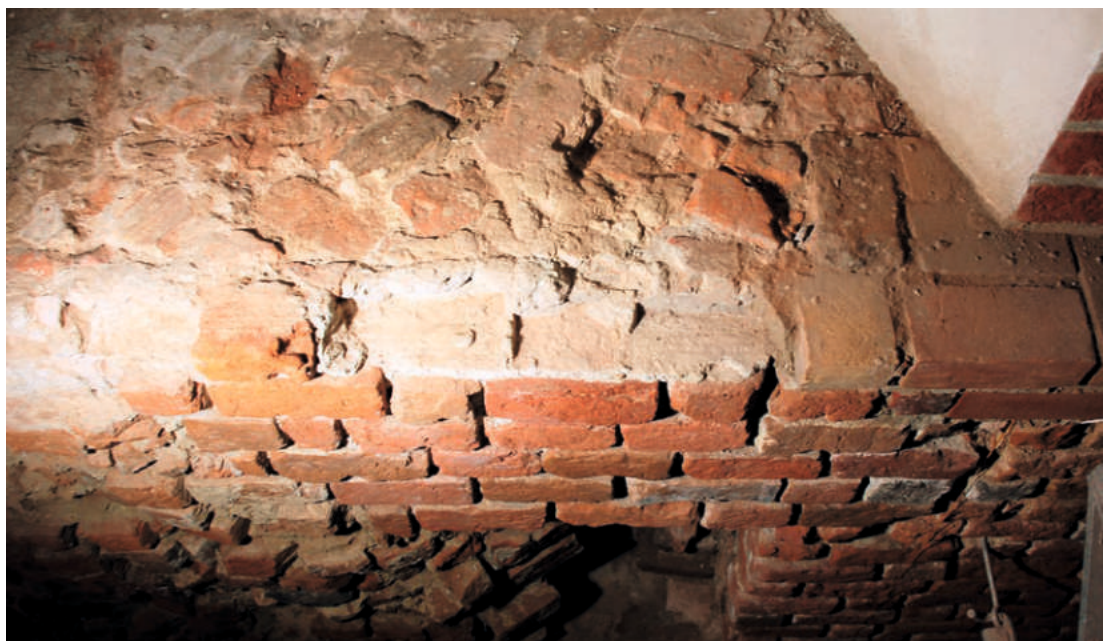
Ilustracja 53. Nawa południowa w trakcie prac konserwatorskich. Widoczna górną partia zamurowania reliktywów wnętrza odkrytej owalnej klatki schodowej, które obecnie jest parapetem wnęki okiennej. Fot. M. Wawrzekiewicz, 2019

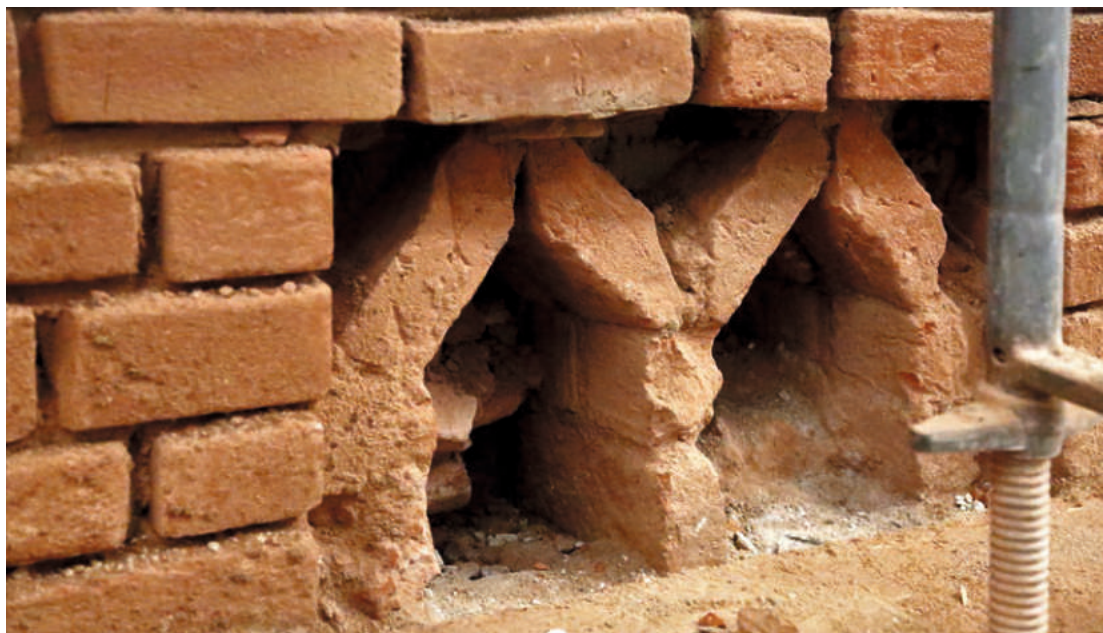
Ilustracja 54. Nawa południowa w trakcie prac konserwatorskich. Odkryte spod warstw przemurowań przypuszczalnie XIV-wieczne otwory wentylacyjne (?) znajdujące się na poziomie posadzki. Fot. A. Nowak, 2019

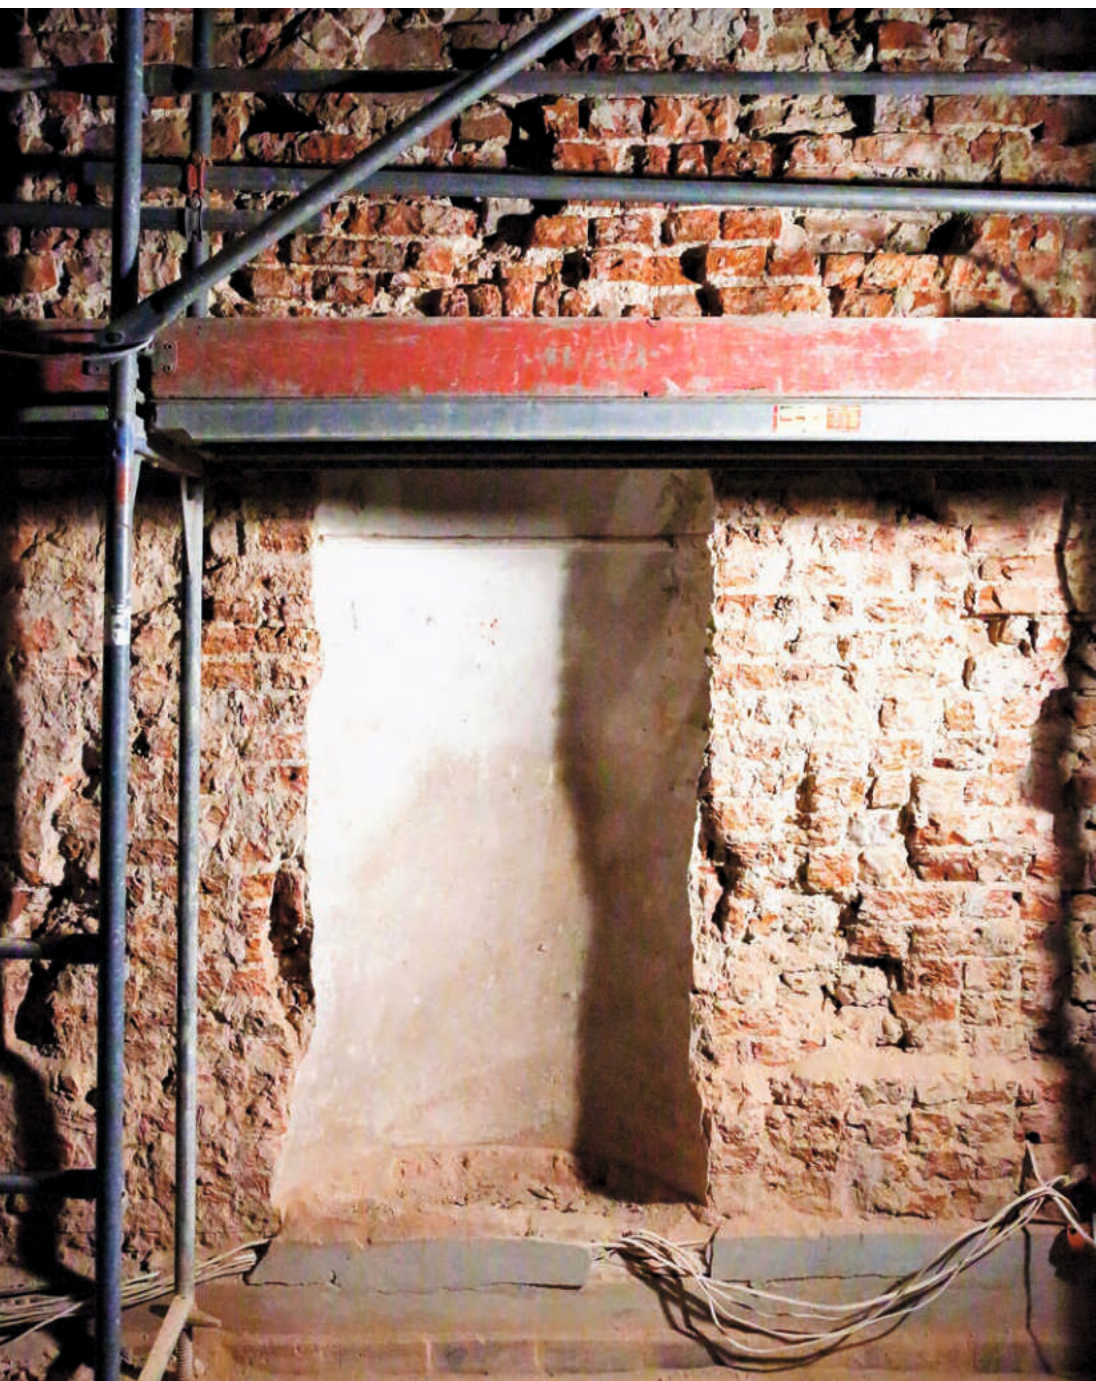
Ilustracja 55. Nawapółnocna w trakcie prac konserwatorskich. Widoczny odsłonięty ceglany wątek ściany po usunięciu cementowych tynków z odkrytą niszą ławaterza. Fot. A. Nowak, 2017

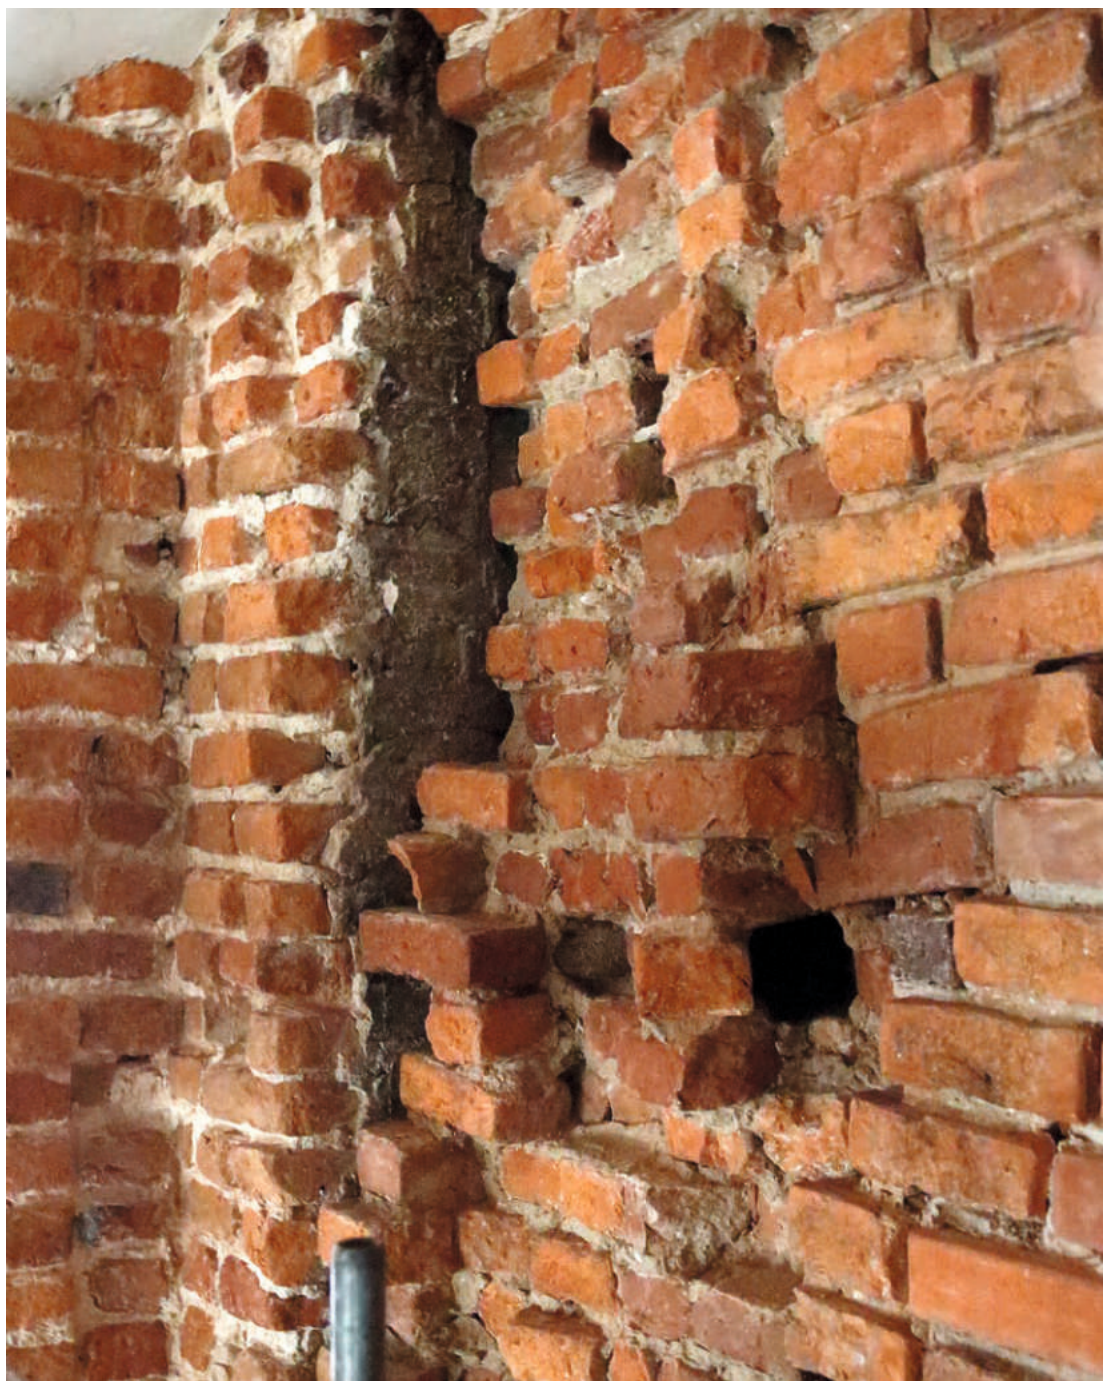
Ilustracja 56. Nawapółnocna w trakcie prac konserwatorskich. Odkryty relikw muru poprzecznego ze skośnie wyprowadzonymi ceglami w górnej partii ściany nawy. Fot. A. Nowak, 2018
